# Diagnostika železničního spodku

**Mgr. Pavla Buřičová**

Oddělení diagnostiky železničního spodku

21. 1. 2025

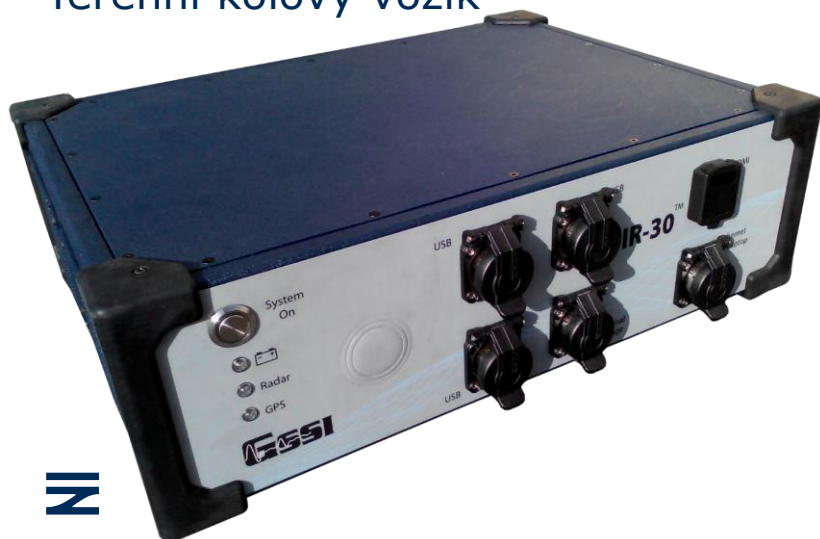
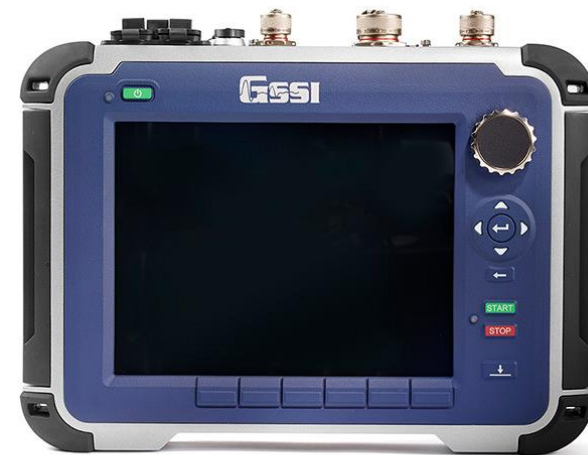
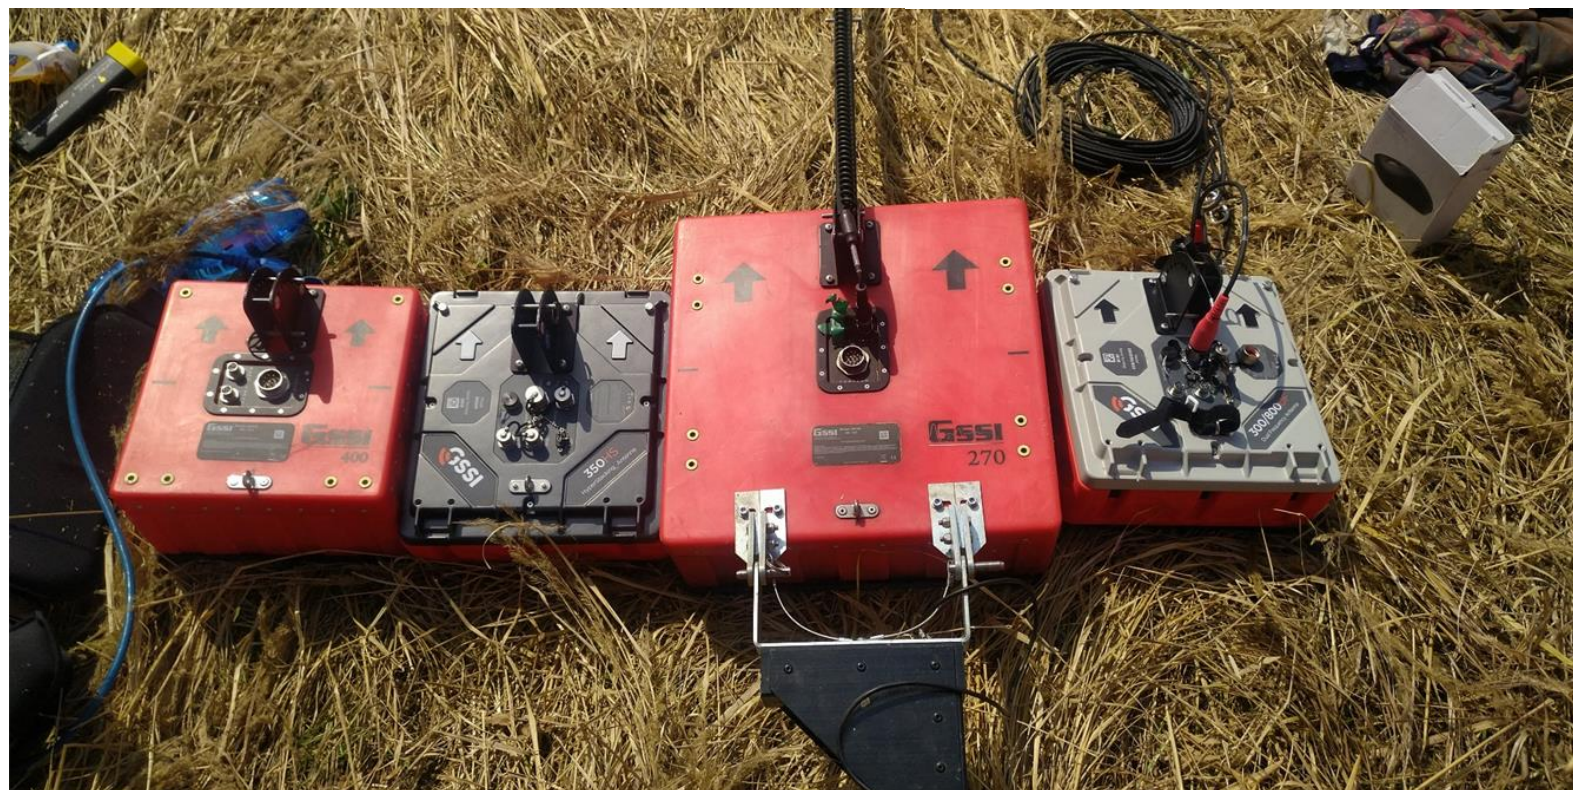
# Vybavení Správy železnic

Georadar SIR 30 (4 kanálový pro použití analogových antén) – 2 ks

Georadar SIR 4000 (1 kanálový pro použití analogových a digitálních antén)

Analogová anténa 400 MHz – 4 kusy

Měřicí kolejový vozík

Terénní kolový vozík

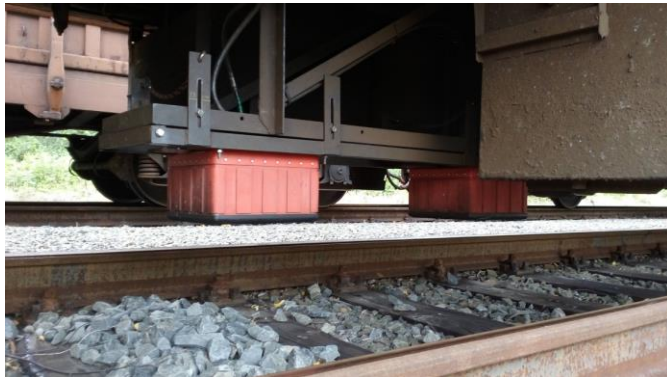
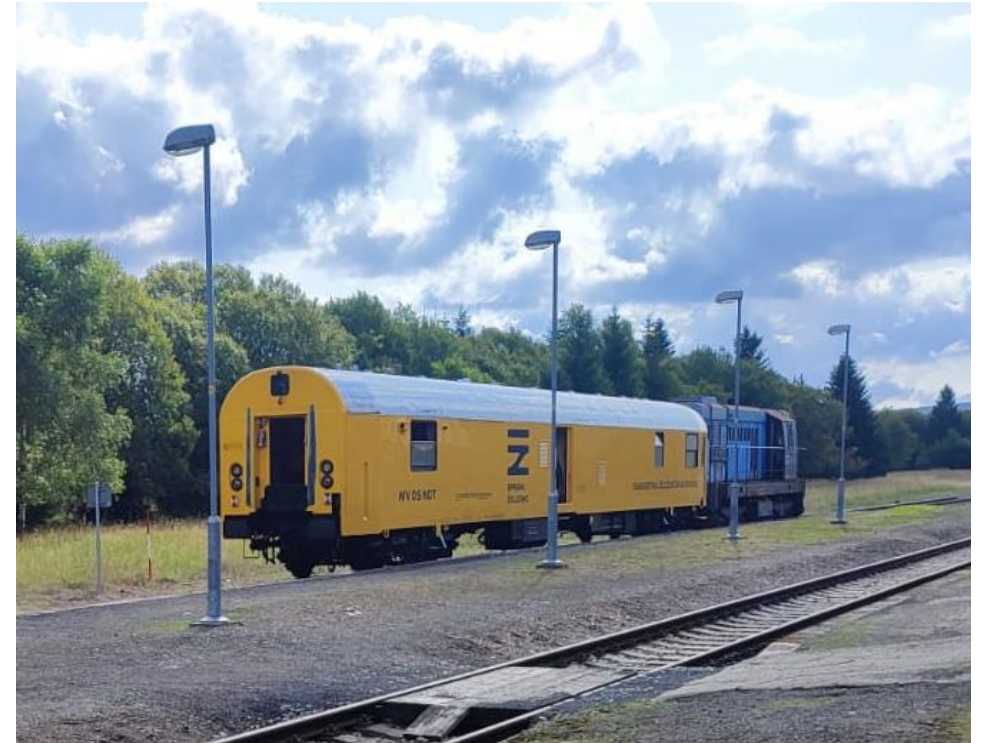
### Měřící vůz

- Pro periodické měření
- Pro přejímky staveb a obecně kdekoliv došlo k zásahu v oblasti tělesa železničního spodku
- Antény umístěny v ose koleje
  - 2x 400 MHz anténa a 1x 270 MHz anténa
  - Měřicí rychlost do 160 km/h
  - Současně se s měřením pořizují i snímky po 25 m

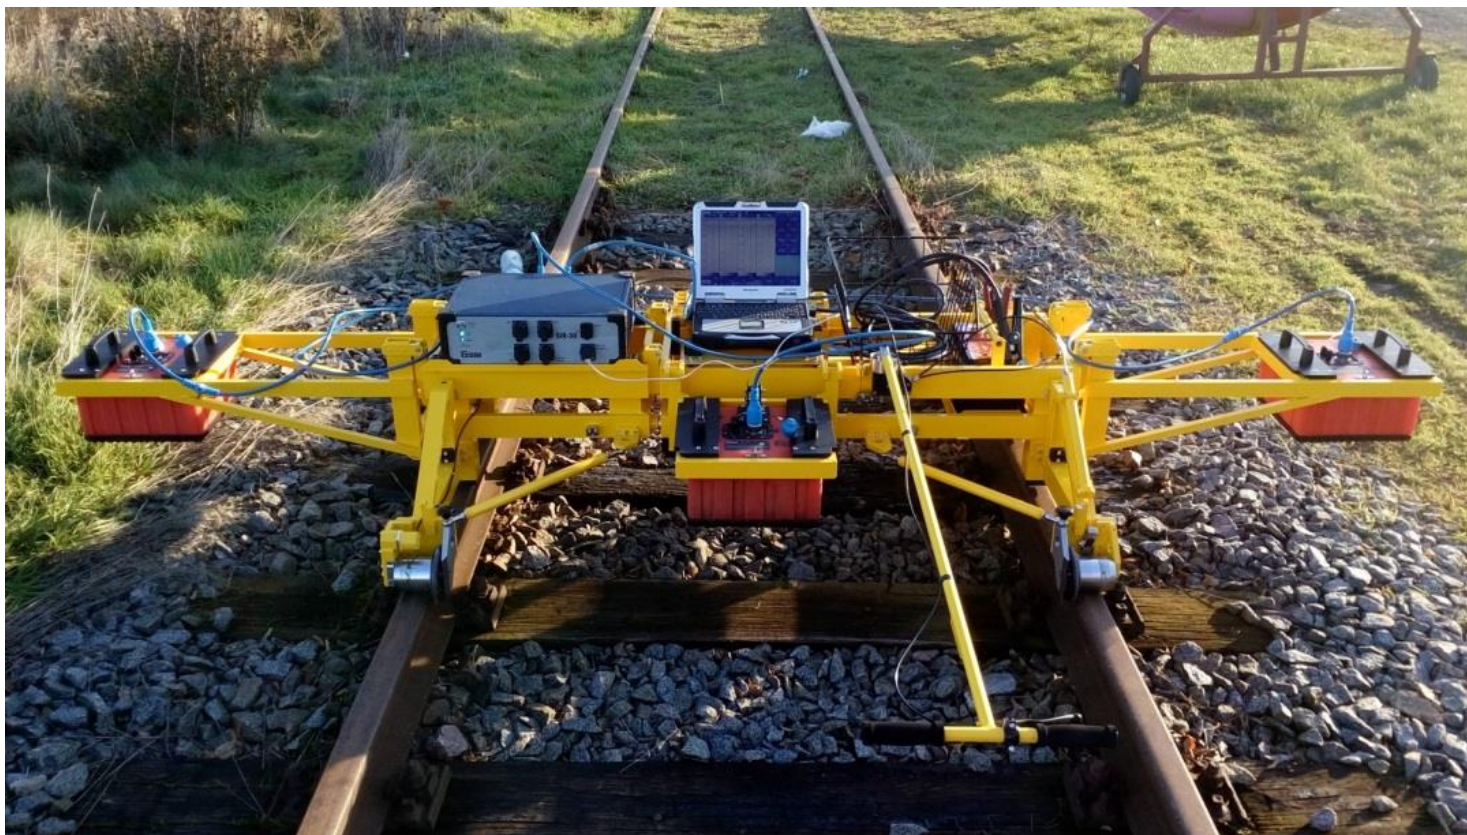
Měřicí kolejový vozík

- Antény jsou umístěny v ose koleje a za hlavami pražců z obou stran koleje
- Anténa 400 MHz

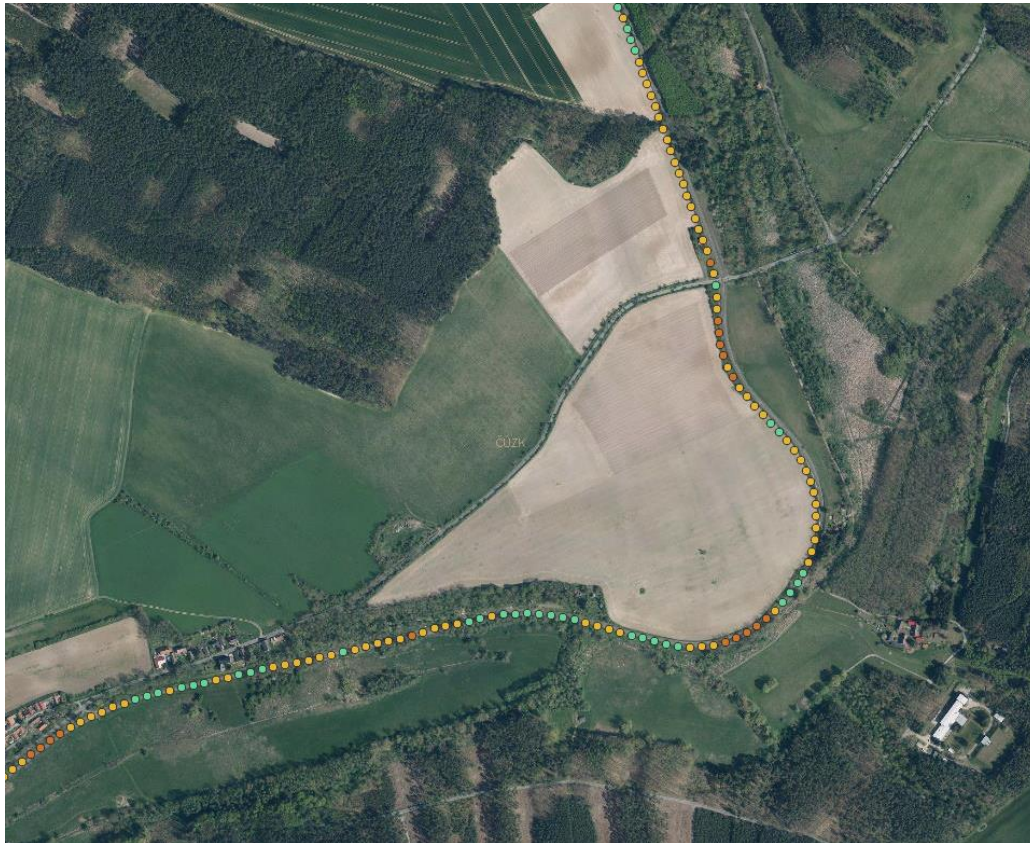
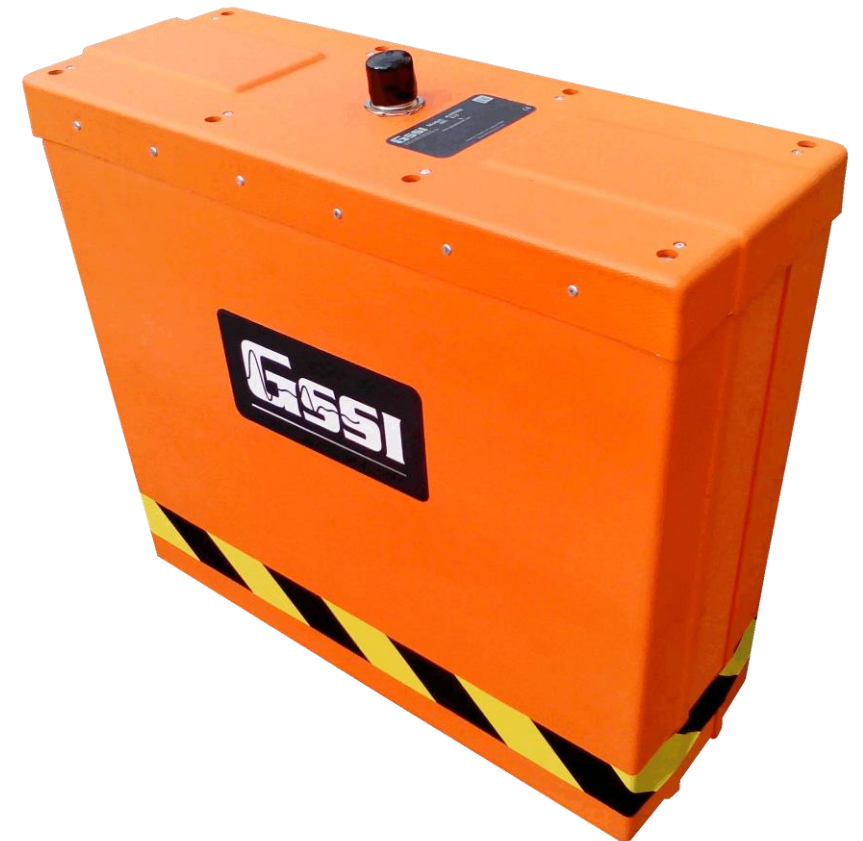
# Diagnostika a hodnocení kvality kolejového lože pomocí georadaru

- Rozšíření stávajícího systému o měření anténami HORN
  - skenování kolejového lože a stanovení jeho znečištění ve stupních navazujících na jeho technologii údržby a opravy
